**Færdsel langs danske vandløb
en undersøgelse af slitagen af 16 vandløb**
Caspersen, Ole H.; Jensen, Frank Søndergaard

En undersøgelse af slitagen af 16 vandløb

Arbejdsrapport Skov & Landskab nr. 143-2011

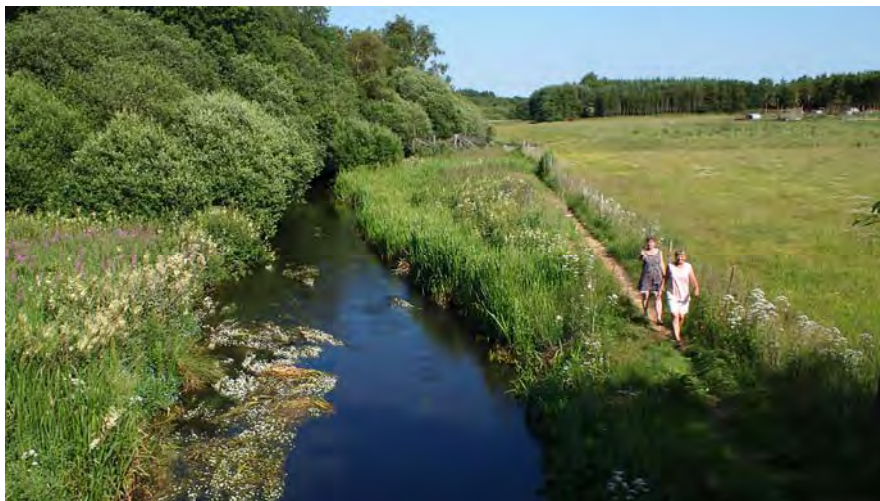
Figur 6. Kyst til Kyst stien følger Holme Å på en del af forløbet. Her ses stien ved Tofterup. Stien bærer på dette stykke præg af at være hyppigt benyttet.

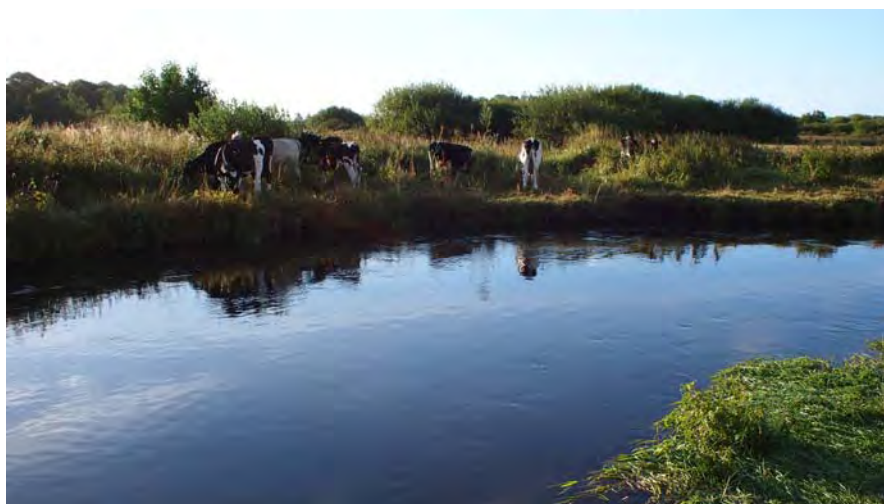
Figur 10. Længs Karup Å ses mange steder en forholdsvis stor erosion af brinken som følge af de kreaturer kvæg som græsser i området. Som det fremgår af billedet er jordtypen meget sandet og dermed ikke særlig robust overfor fysisk påvirkning.

Figur 11. Græssende stude på engene ved Karup Å.

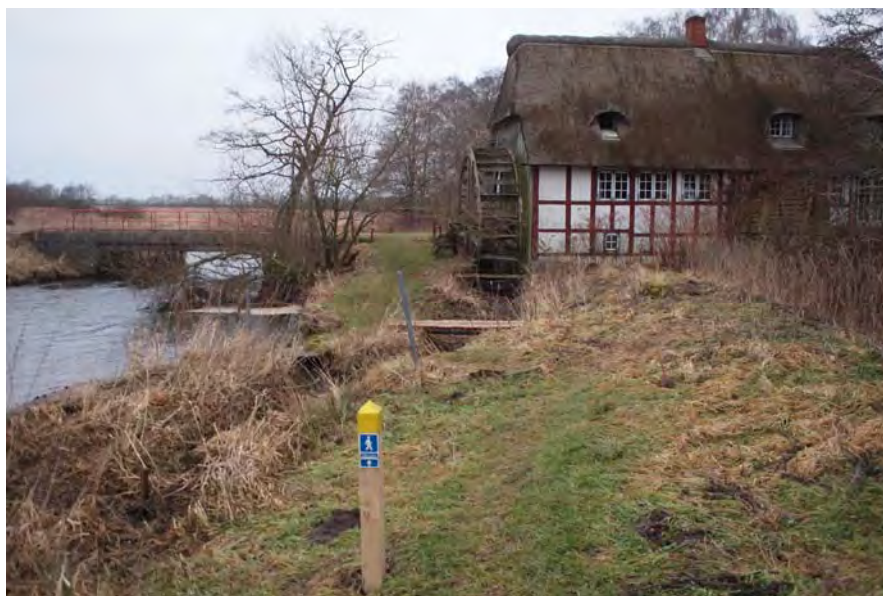
Figur 12. Pilgrimsstien passerer Knagemølle ved Kongeåen. Området ved den gamle benmølle besøges relativt hyppigt og møllen ligger kun få km fra Vejen by.

Pilgrimstien bærer generelt ikke præg af slitage og den må slås et par gange årligt for at græsset kan holdes nede. Ved raste- og ophalingssteder ses punktvis slitage som følge af kanosejlads, men dette forekommer tilsyneladende kun disse steder.

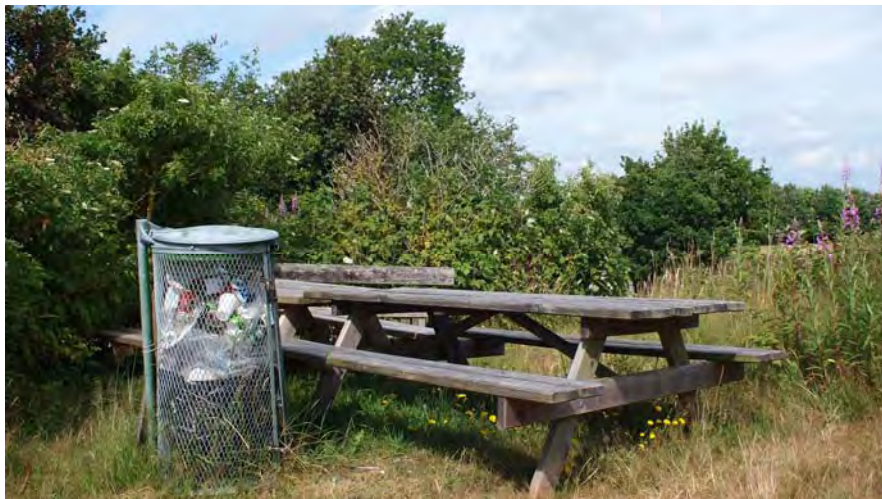
Der blev ikke konstateret egentlige problemer med forurening langs Kongeåen. Der ligger ikke affald ved ophalings- og rastepladser i stedet anvendes de opstillede affaldsbeholdere.

Figur 15. Ophalings- og rasteplads ved Kongeåen

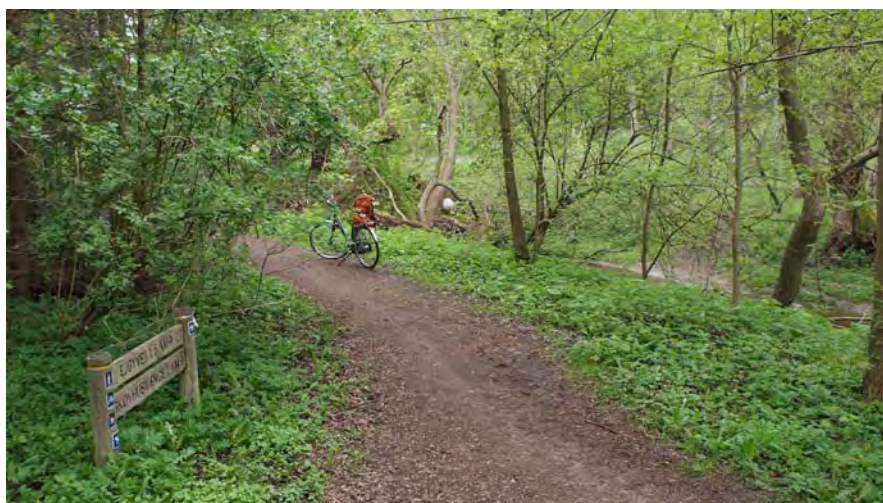
Figur 17. Stiforløbet i en af skovene langs Køge Å. Som det fremgår af billedet er stien langs Køge hyppigt benyttet og flere steder har den en bredde på op til 1 meter.

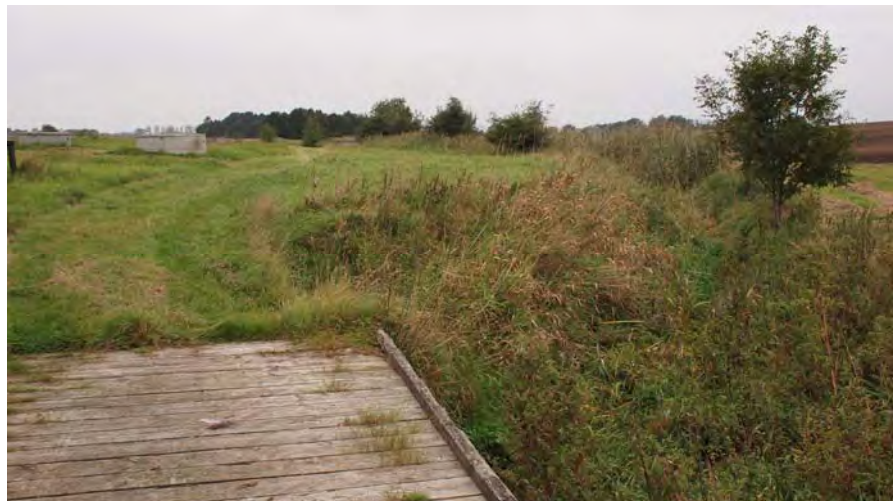
Figur 37. Længs Æbelholt Å findes et kørespor som friholdes af Københavns Energi.

Der ses ikke nogen slitage i forbindelse med stien. Københavns Energi slår græsset et par gang årligt, hvilket forhindrer den tilgroning som ellers ville forekomme.
